## En quête de l'original. Une approche historiographique des peintures murales de la chapelle basse de la collégiale de Saint-Bonnet-le-Château (Loire, France)

**Yuko Katsutani**

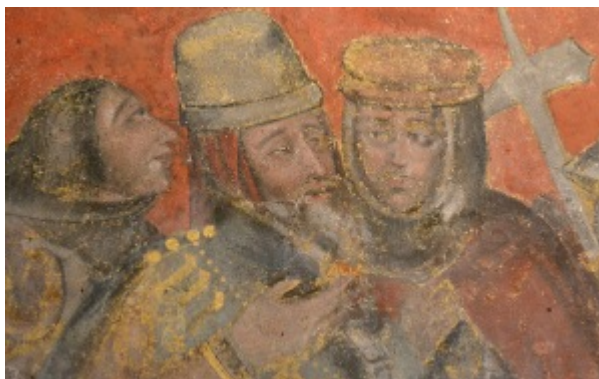
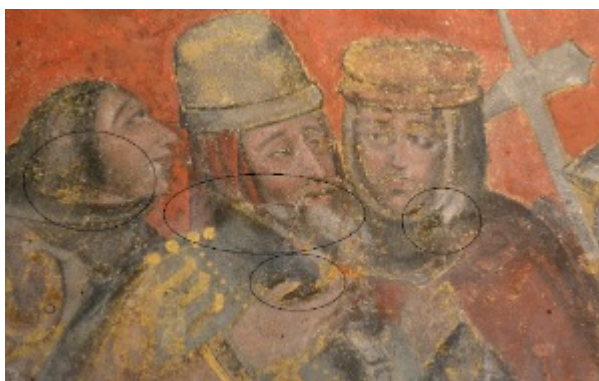
**Fig. 16.1 : Détail du Ponce Pilate, cl. Y. Katsutani, 2015.**

**Fig. 16.2 : Détail du Ponce Pilate, cl. Y. Katsutani, 2015, indications de Y. Katsutani.**

- 19 Quelques parties noircies se trouvent autour des visages et des mains de Pilate et des soldats [voir Fig. 16.1 et 16.2]. D'après Robert Bouquin, auteur de la dernière restauration de Saint-Bonnet (dans un entretien, 2013), ce sont peut-être des endroits qui ont été retouchés avec des couleurs de gouache ou de *tempéra* liées à la caséine. Les restaurateurs de la fin de 19<sup>e</sup> ou du début du 20<sup>e</sup> siècle se sont efforcés de laisser une trace aussi discrète que possible de leur travail. Quelques années après la restauration, les parties restaurées ont commencé à se détacher à cause de l'altération physique du matériau.
